La sarta de pruebas de yacimientos proporciona una evaluación general post-fracturamiento en un pozo altamente desviado y perforado en aguas ultra-profundas

Las válvulas duales IRDV operan en el fondo del pozo de manera confiable durante 770 horas con cero tiempo no productivo (NPT), posibilitando el control efectivo de un pozo en Brasil

CASO DE ESTUDIO: Las válvulas duales IRDV operan en el fondo del pozo de manera confiable durante 770 horas con cero NPT, posibilitando el control efectivo de un pozo en Brasil

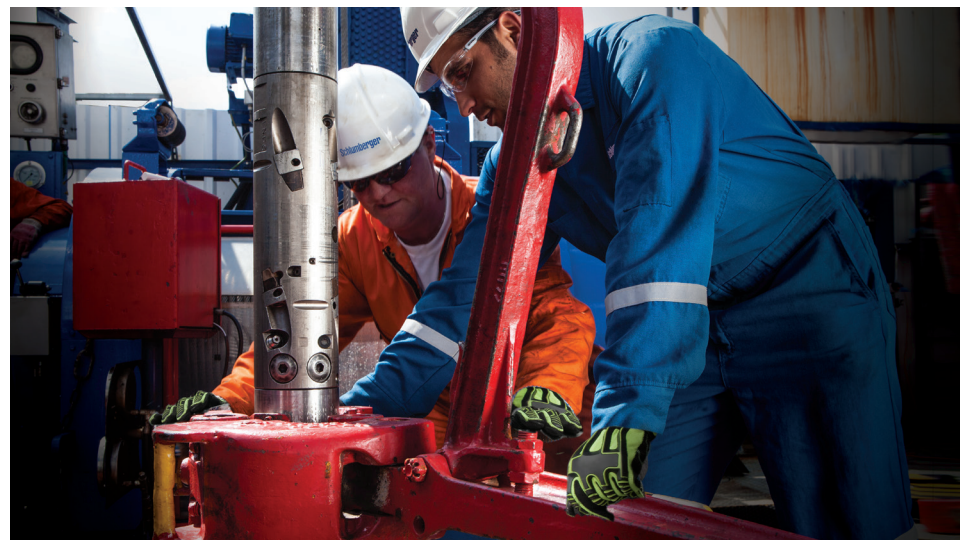
Dado que el control del pozo era esencial para esta prueba por tratarse de un pozo de aguas ultra-profundas, el operador corrió dos válvulas IRDV en la sarta. La válvula IRDV superior se colocó en una zona desviada con un ángulo de 49° y, junto con el sistema DataLatch, proporcionó datos de fondo de pozo confiables en tiempo real. La válvula IRDV inferior fue corrida más cerca del arreglo de sellos, en una zona desviada con un ángulo de 72°, para actuar como punto de circulación para el desplazamiento del colchón y para controlar el pozo al final de la prueba.

Después de colocar la sarta de pruebas en su lugar, la válvula IRDV inferior fue operada para empujar el colchón y luego fue puesta en modo de reposo. Las operaciones se transfirieron entonces a la válvula IRDV superior para proceder con la fase de limpieza y de prueba del pozo con los períodos de restauración de la presión monitoreados a través de las lecturas de superficie. Al final de la prueba, una vez que los datos fueron validados y se obtuvieron muestras de fondo de pozo utilizando el sistema de muestreo SCAR, la válvula IRDV superior fue puesta en modo de reposo, en tanto que la IRDV inferior fue reactivada para proceder a ahogar (matar) el pozo.
